St1 Biokraft Informationsmöte

11 maj – 19:00-20:30

Vad har hänt?

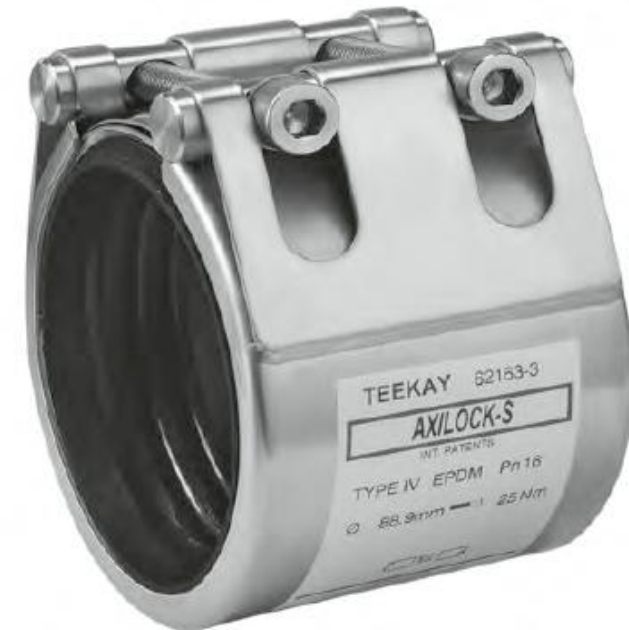
- Rörkoppling av en vanlig typ, godkänd för användning i den här typen av miljö
- Ska hålla för ett tryck upp till 13 bar, genomströmningen i vårt rör var omkring 3,5 bar
- Genomgick tester innan den togs i bruk och har fungerat felfritt fram till olyckan
- Undersökning av både rör och koppling visar inte materialfel
- Monteringsfel trolig orsak men fortfarande under utredning

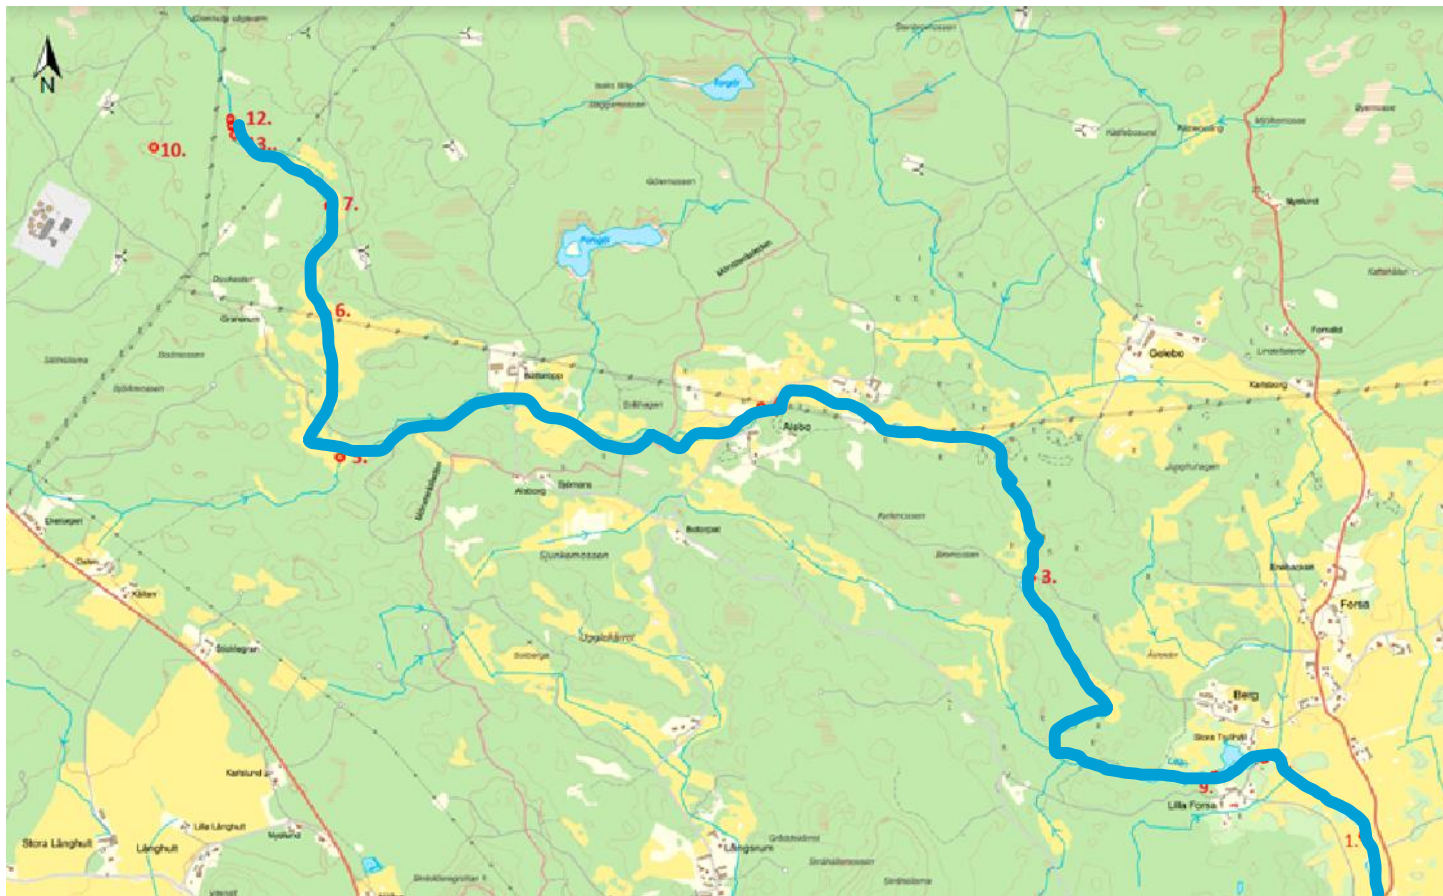
Provpunkter i området

- 12 provpunkter längs hela flödet
- Daglig provtagning och uppföljning tills vidare
- Åtgärder vid behov

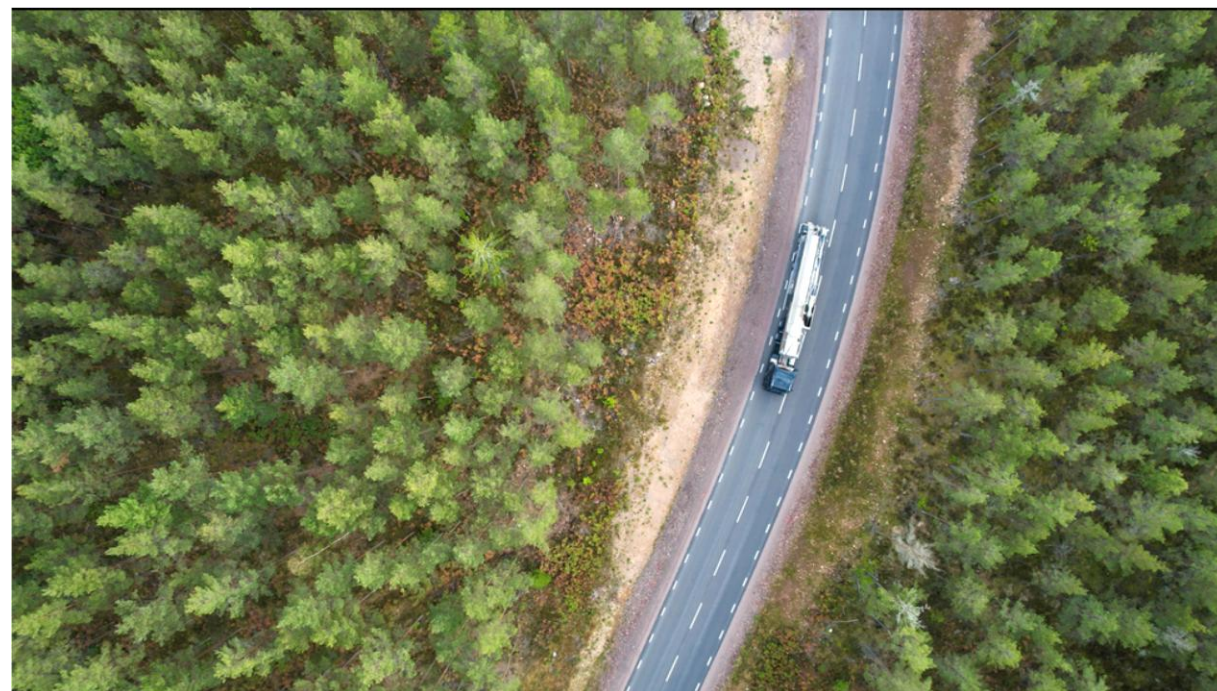
- Kontrollprogrammet visar att utsläppets front nådde Forsadammen i början av förra veckan
- Sannolikt nådde fronten utloppet i Mönsterås före/under helgen
- Halterna har sjunkit kraftigt på grund av utspädning och pumpning
- **Biogödsel bidrar i första hand till övergödning över tid**
- **Aktuella koncentrationer i Örnebäcken är inte giftiga för vattenlevande organismer**
- **Viss risk för syrebrist som kan kräva åtgärd**

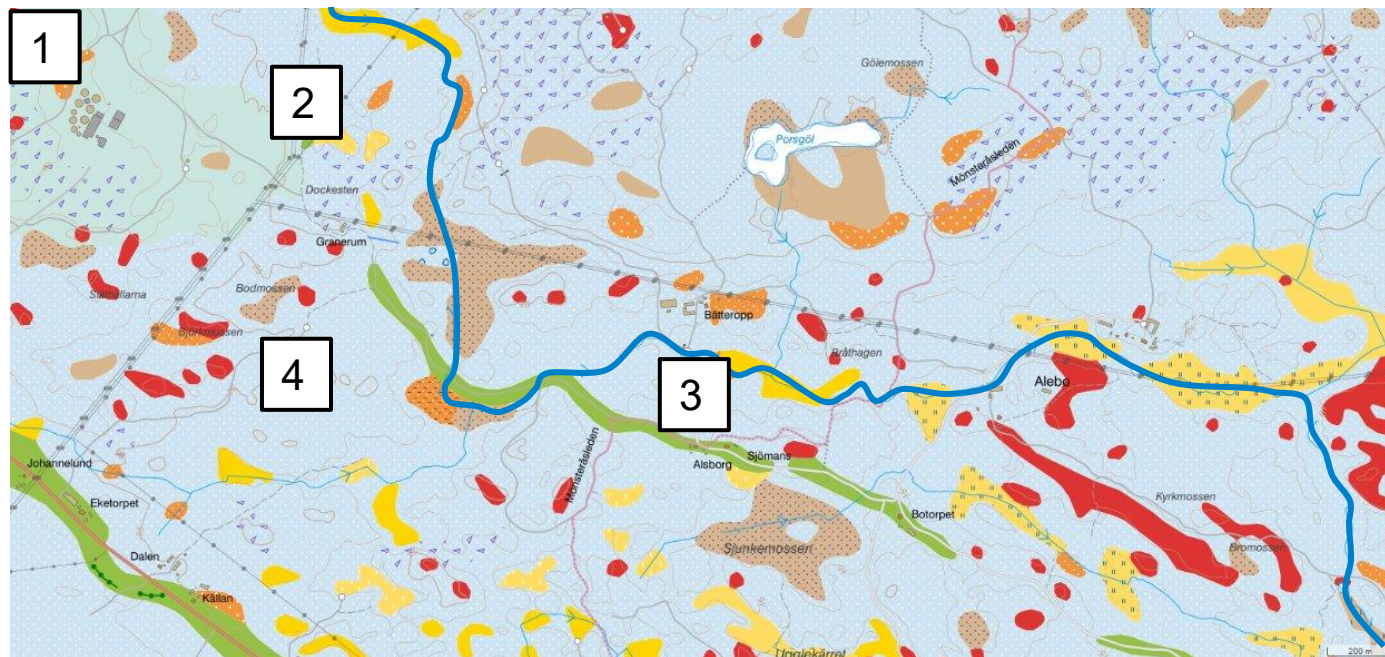
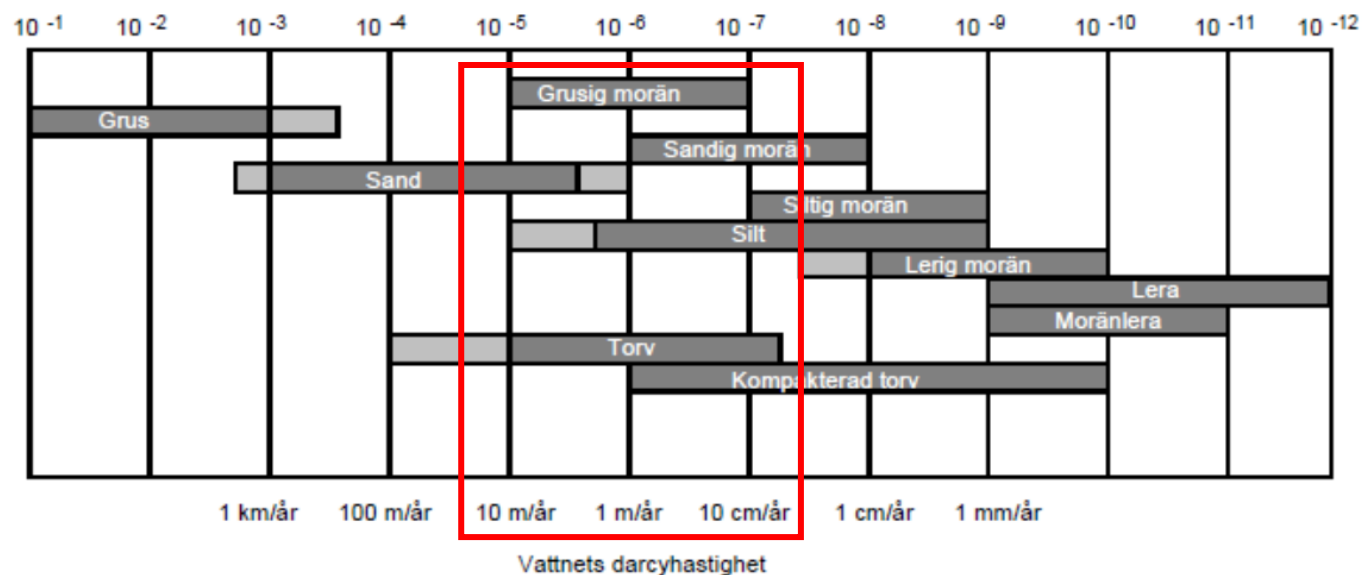
1. Del av utsläppet har sjunkit ner i marken vid anläggningen
2. Dominerande grundvattenriktning bedöms vara mot bäcken, där utströmning sker av ytligt grundvatten
3. Vatten i bäcken infiltrerar inte till grundvattnet, utan rinner till Östersjön
4. Eventuellt djupare grundvattenflöde sker långsamt (<10 m/år) genom morän i sydöstlig riktning
5. I praktiken ingen kontakt med djupare berggrundvatten eller bergborrade brunnar
