# **St1 Biokraft Informationsmöte**

22 juni – 18:00-19:00

## Vad var det som hände?

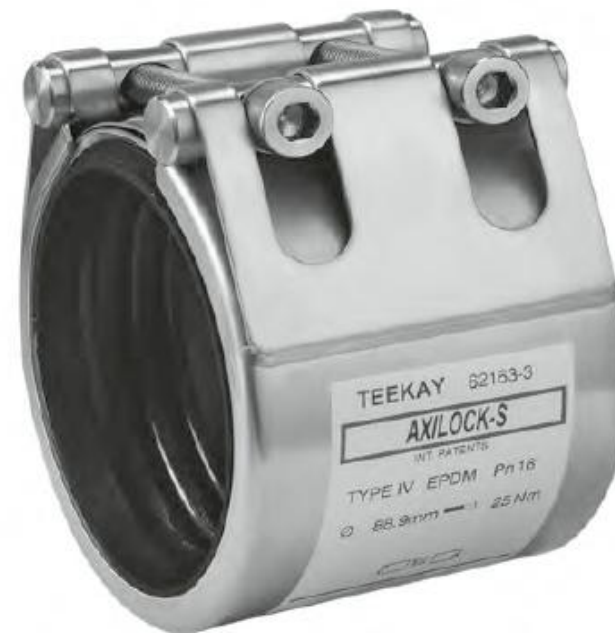
## Hur kunde det hända?

- Rörkoppling av en vanlig typ, godkänd för användning i den här typen av miljö
- Ska hålla för ett tryck upp till 13 bar, genomströmningen i vårt rör var omkring 3,5 bar
- Genomgick tester innan den togs i bruk och har fungerat felfritt fram till olyckan
- Undersökning av både rör och koppling visar inte materialfel
- Monteringsfel trolig orsak

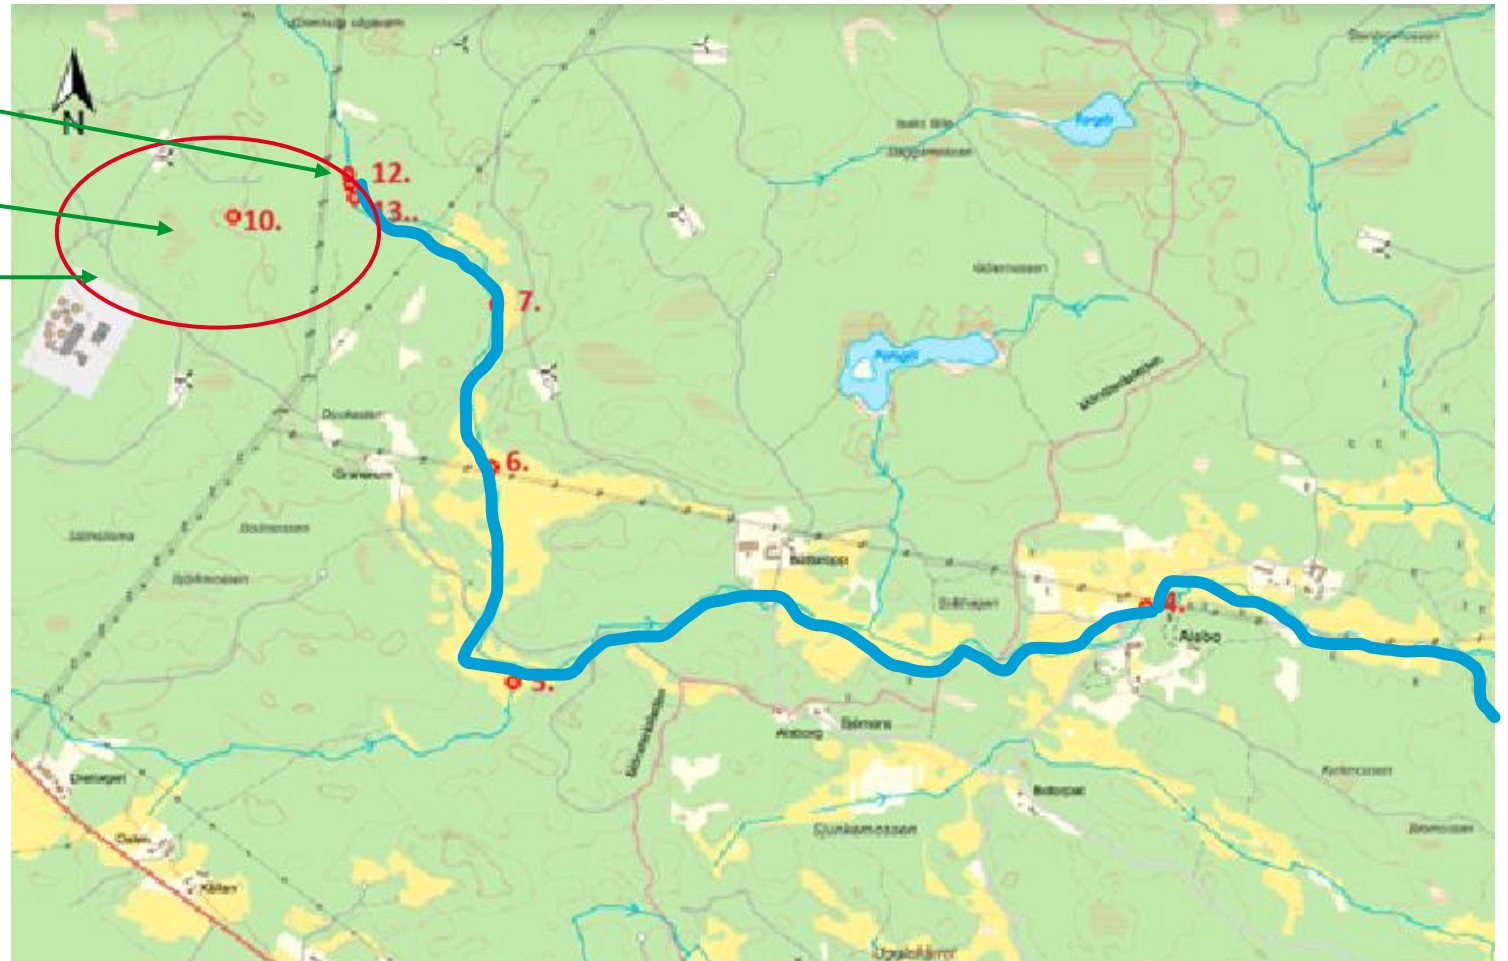
# Status i området närmast anläggningen

"Hygget" och "Pumpgropen"

"Våtmarken"

"Svackan"

- Saneringsarbetet har tagit hand om allt som är lättåtkomligt.
- Ett område i "Våtmarken" och "Svackan" återstår – dialog med markägare och kommunen.

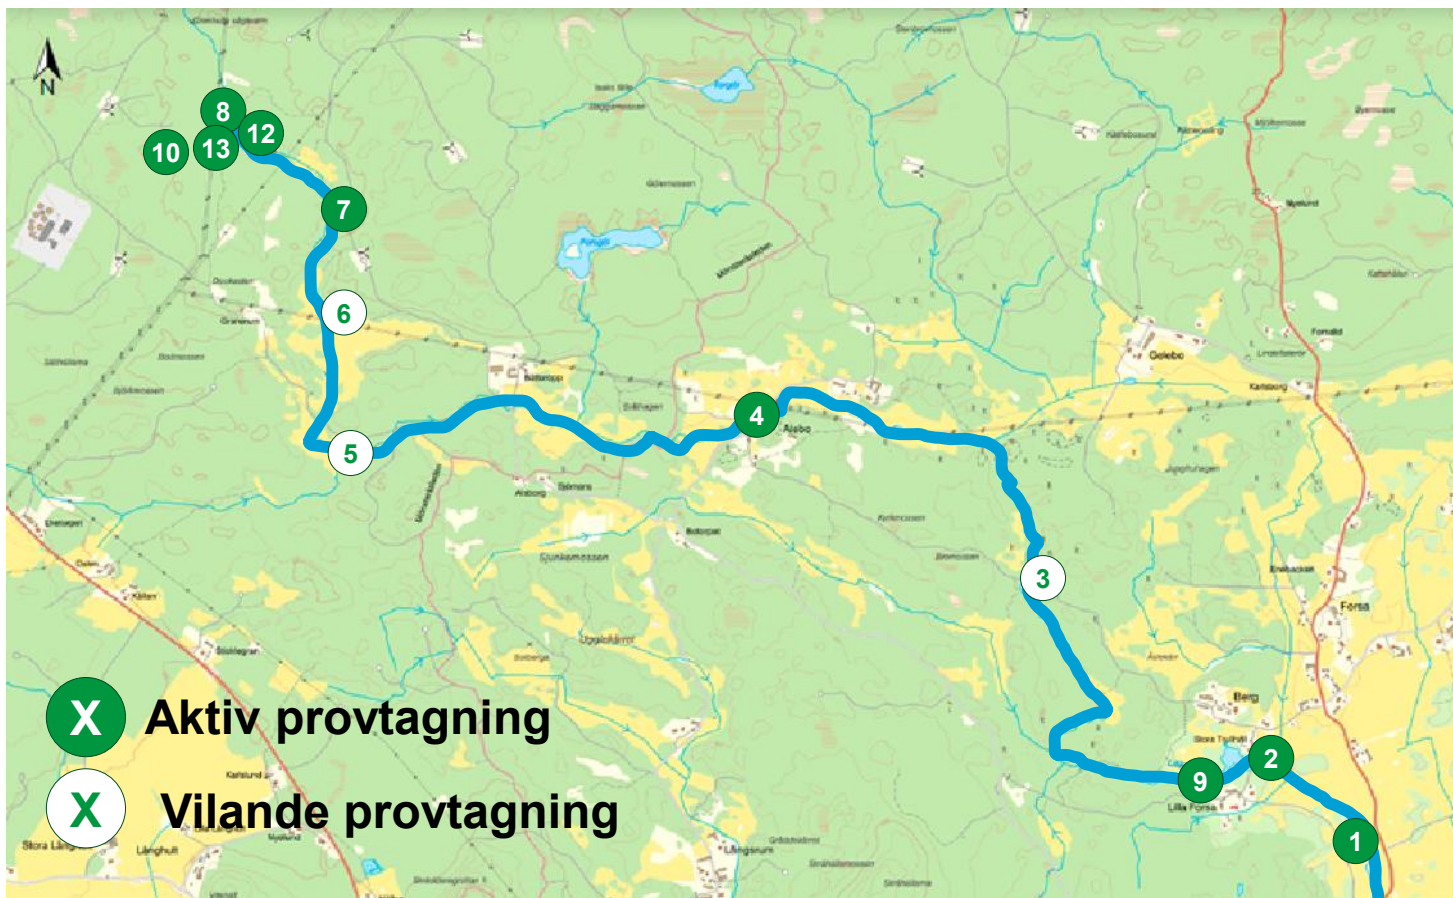
# Pågående kontrollprogram av vattenkvaliteten i Örnebäcken

- Provtagning inleddes 28 april med daglig provtagning
- Antal punkter och parametrar har anpassats successivt
- Idag aktiva 9 punkter
- Kombination av provtagning dagligen och 2 ggr/vecka
- Kontrollprogrammet stäms av med kommunen

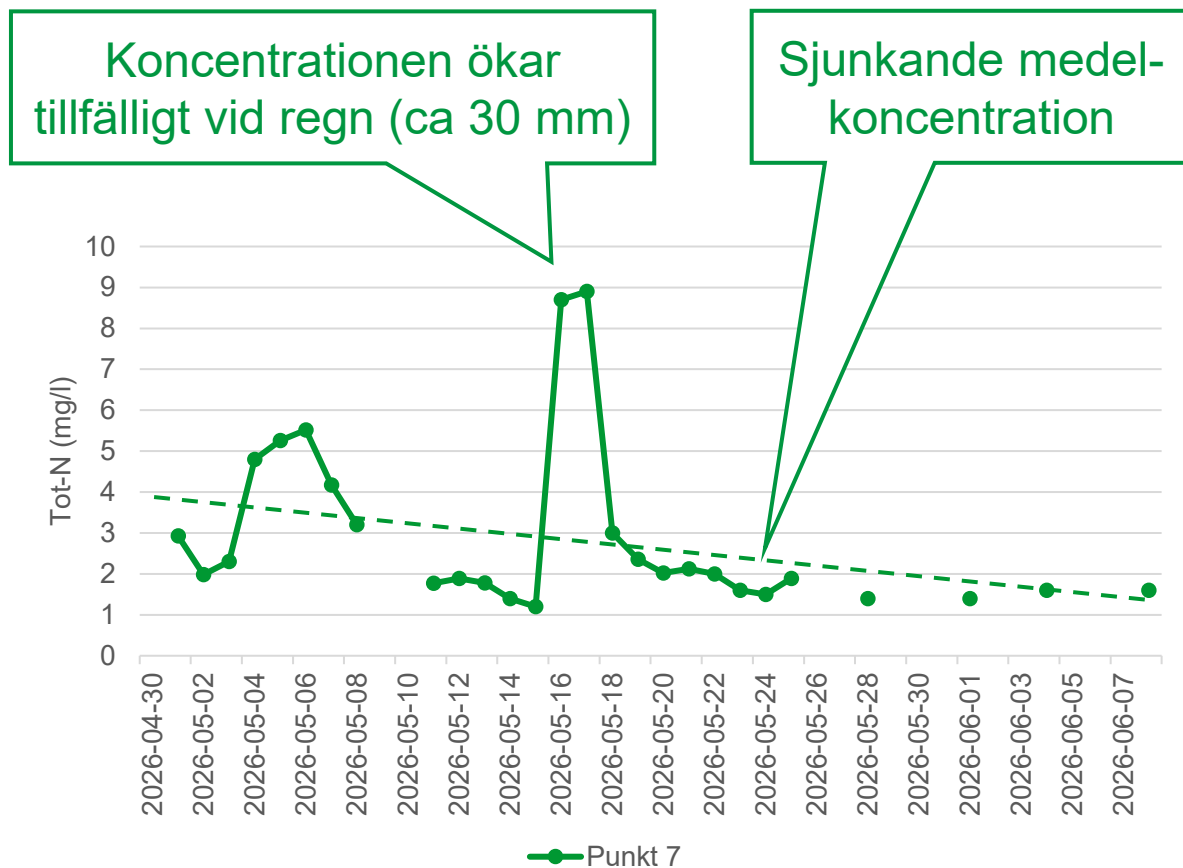
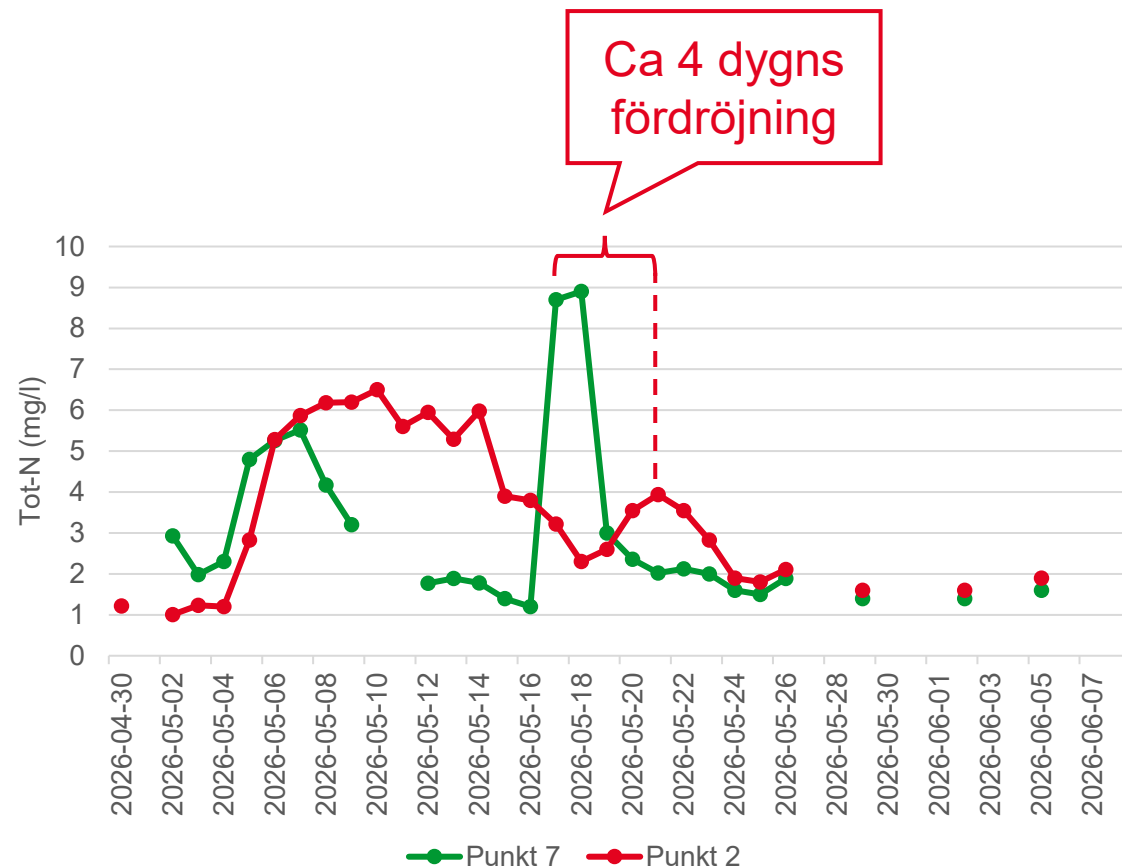
# Exempel på lärdomar – kvävekoncentrationer vid utsläppspunkten (P7) och Forsadammens utlopp (P2)

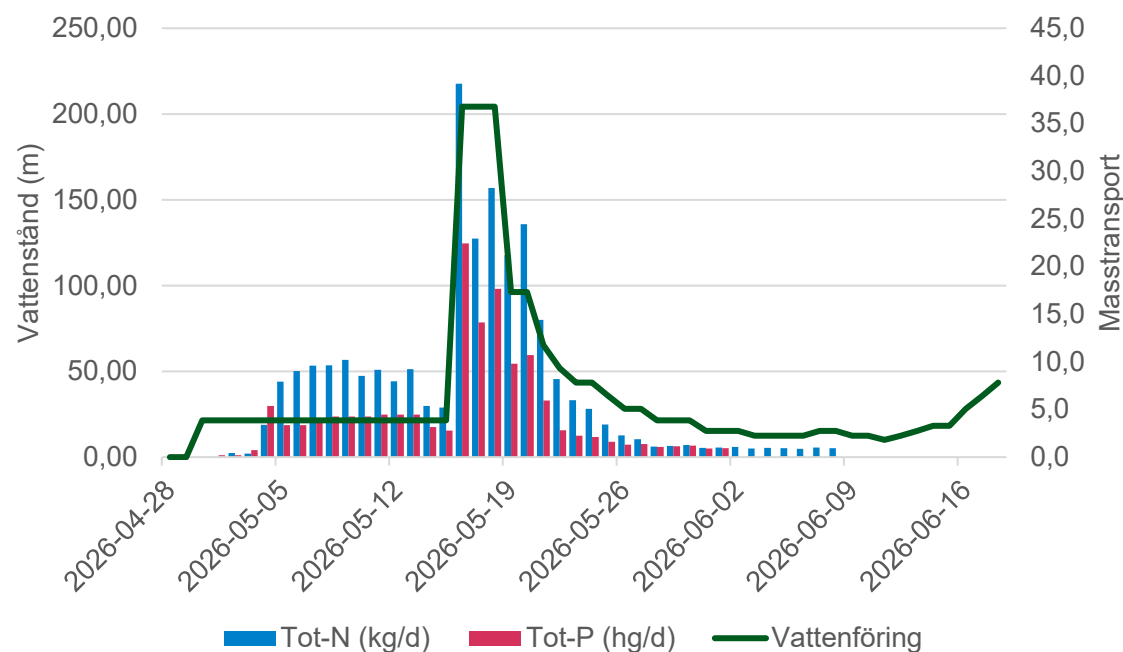
# Måttlig tillförsel av näringsämnen till Örnebäcken

- Hur mycket av ett ämne som transporterats genom Örnebäcken kan beräknas med koncentration och vattenföring
- Vattenföring mäts i Forsadammens utlopp
- **Ca 290 kg kväve (Tot-N) t.o.m. 8 juni**
- **Ca 15 kg fosfor (Tot-P) t.o.m. 1 juni**

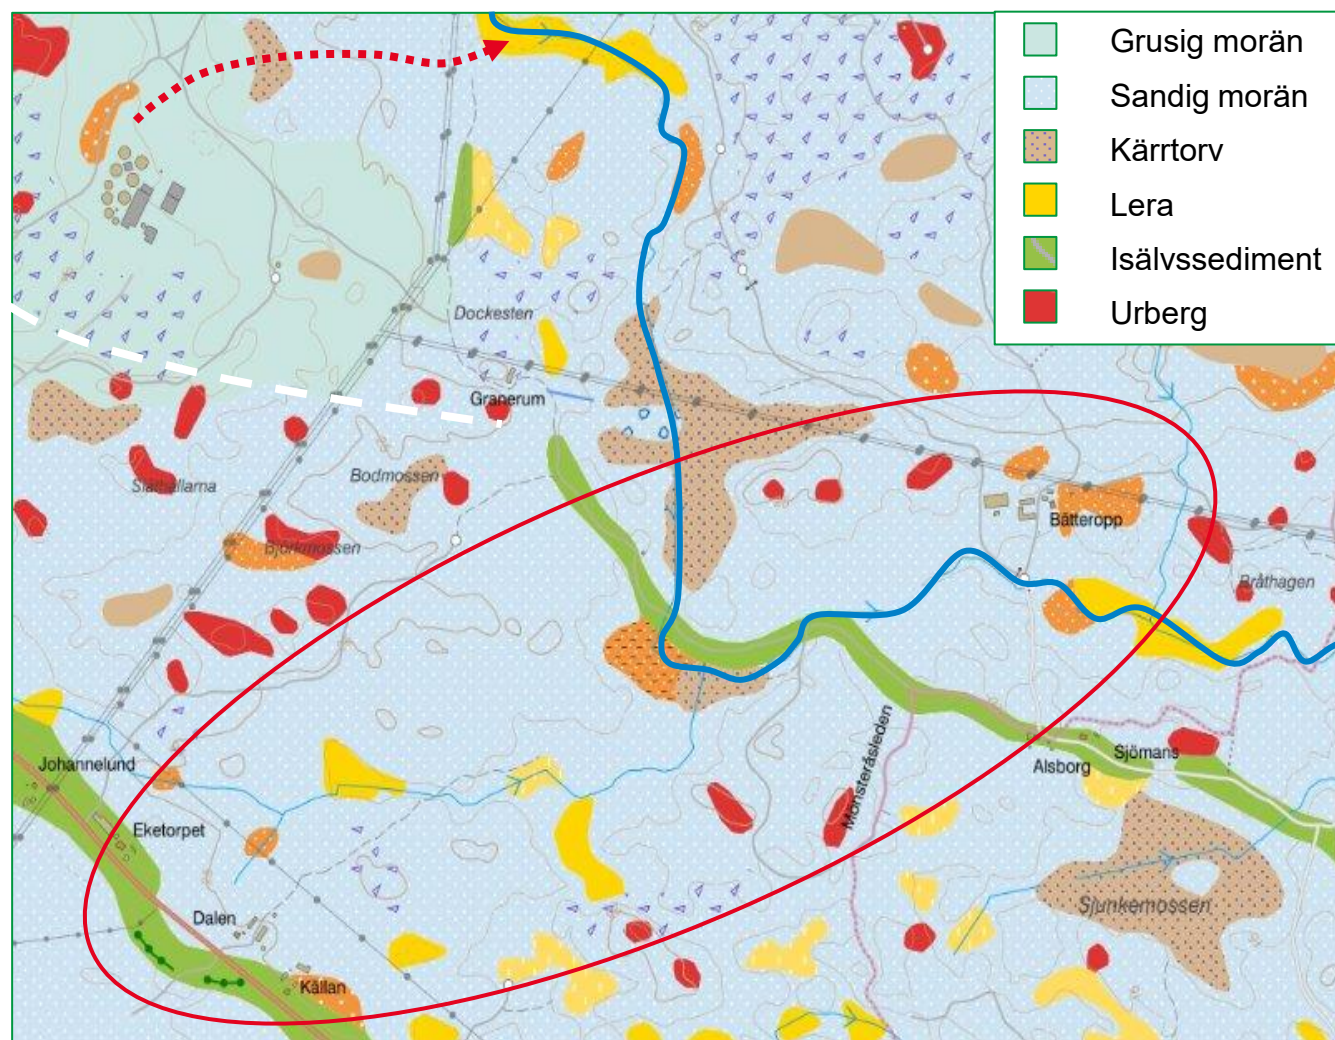
# Påverkan på privata brunnar bedöms fortsatt som osannolik

- Höjdrygg söder om anläggningen
- Tolkad grundvattenriktning mot bäcken
- Eventuellt djupare grundvattenflöde bedöms ske långsamt (<10 m/år) mot ost-nordost
- Identifierat privata brunnar med kommunens hjälp
- Osannolikt att utsläppet når djupare berggrundvatten eller privata brunnar

## Extra åtgärd: Fortsatt övervakning av grundvatten

- Provtagning av fyra brunnar som ligger närmast grundvattenströmningen
- Månadsvis provtagning i tre månader
- Jämförelse med Livsmedelsverkets gränsvärden
- Provtagningen ska ge:
  - Bättre förståelse av naturlig variation av näringsämnen i grundvattnet
  - Spårning av snabbbrörliga ämnen som kan indikera att grundvattnet påverkats – av denna eller annan händelse
  - Omedelbar eskalering om något påträffas
