# **St1 Biokraft Informationsmöte**

22 juni – 18:00-19:00

## Vad var det som hände?

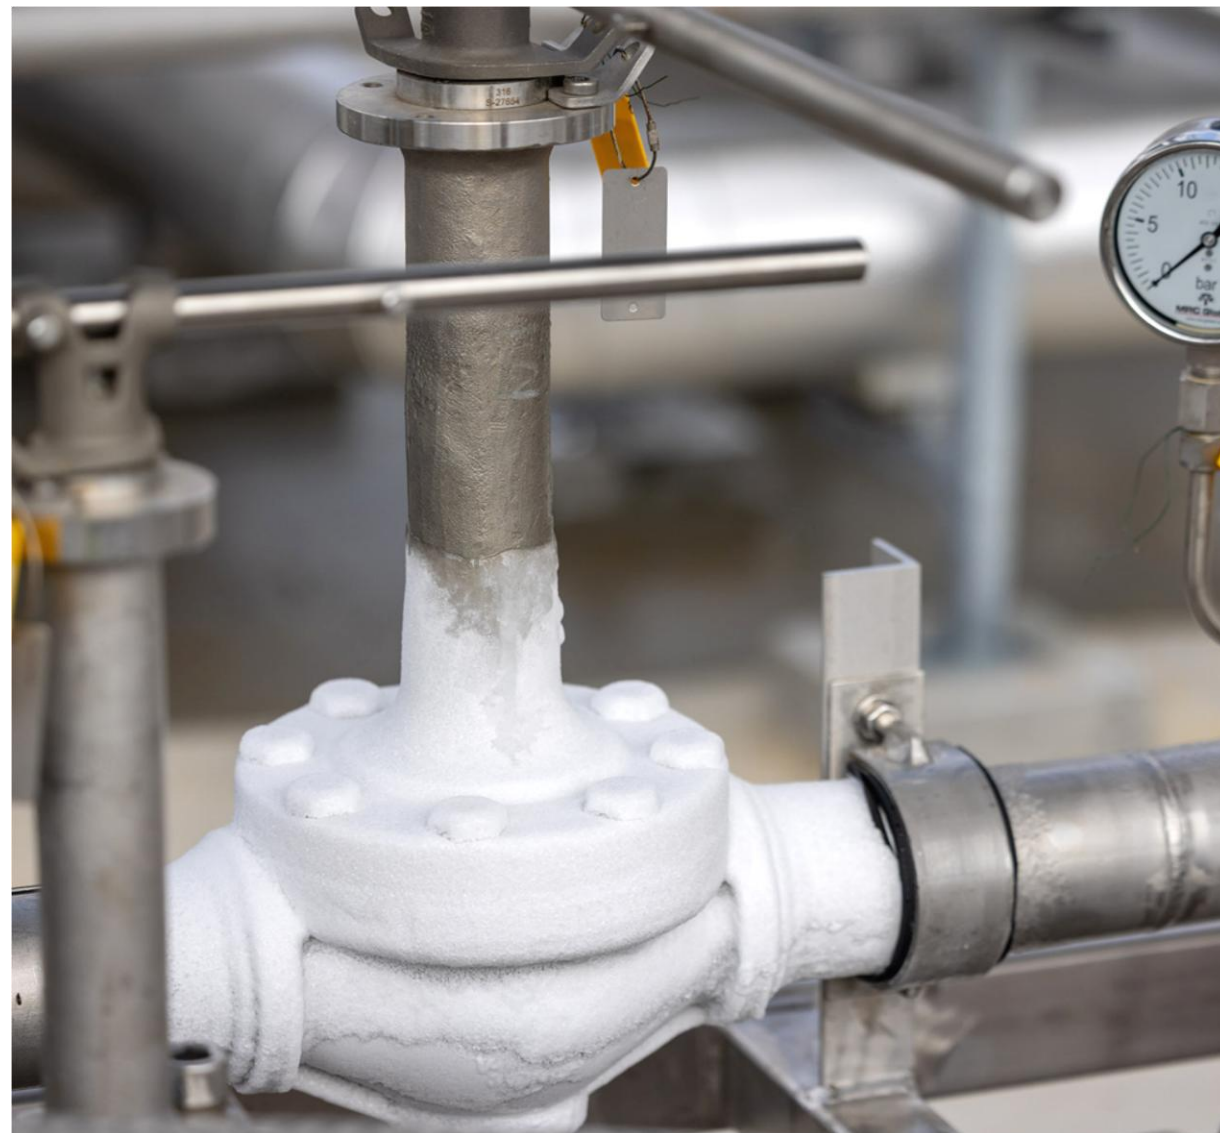
## Sammanfattning: Omedelbara åtgärder för att stoppa och begränsa läckaget

- Läckaget stoppades och spridning till omgivningen begränsades
- Myndigheter informerades och daglig dialog/provtagning etablerades
- Akut sanering genomfördes med sugbilar och bortgrävning av grus på anläggningen

- Pumpning vid flera punkter och fördämning av bäcken hindrade vidare spridning
- Extern saneringsexpertis kopplades in, IVL Svenska Miljöinstitutet

- Fördämningen förbättrades, provtagningen utökades och viss sanering i skogsområde har genomförts
- Åtgärdsplan togs fram med bedömning av påverkan på kort och lång sikt

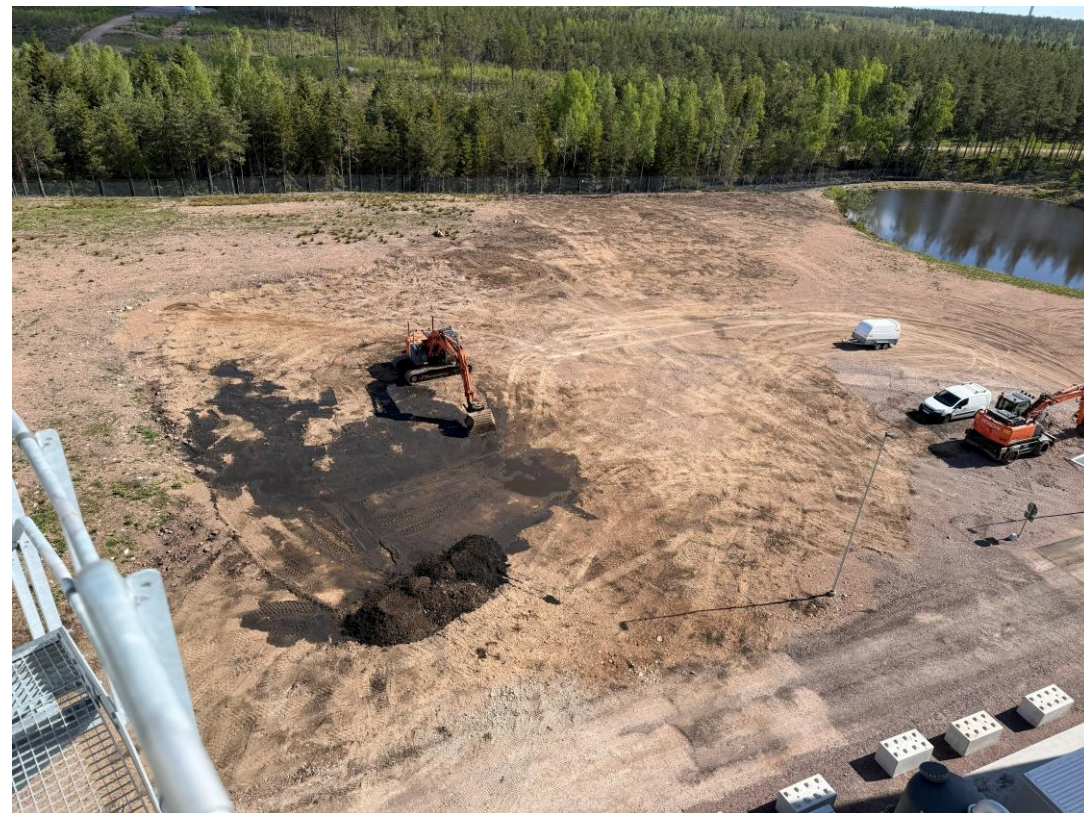
# Status i området närmast anläggningen

"Hygget" och "Pumpgropen"

"Våtmarken"

"Svackan"

- Saneringsarbetet har tagit hand om allt som är lättåtkomligt.
- Ett område i "Våtmarken" och "Svackan" återstår – dialog med markägare och kommunen.

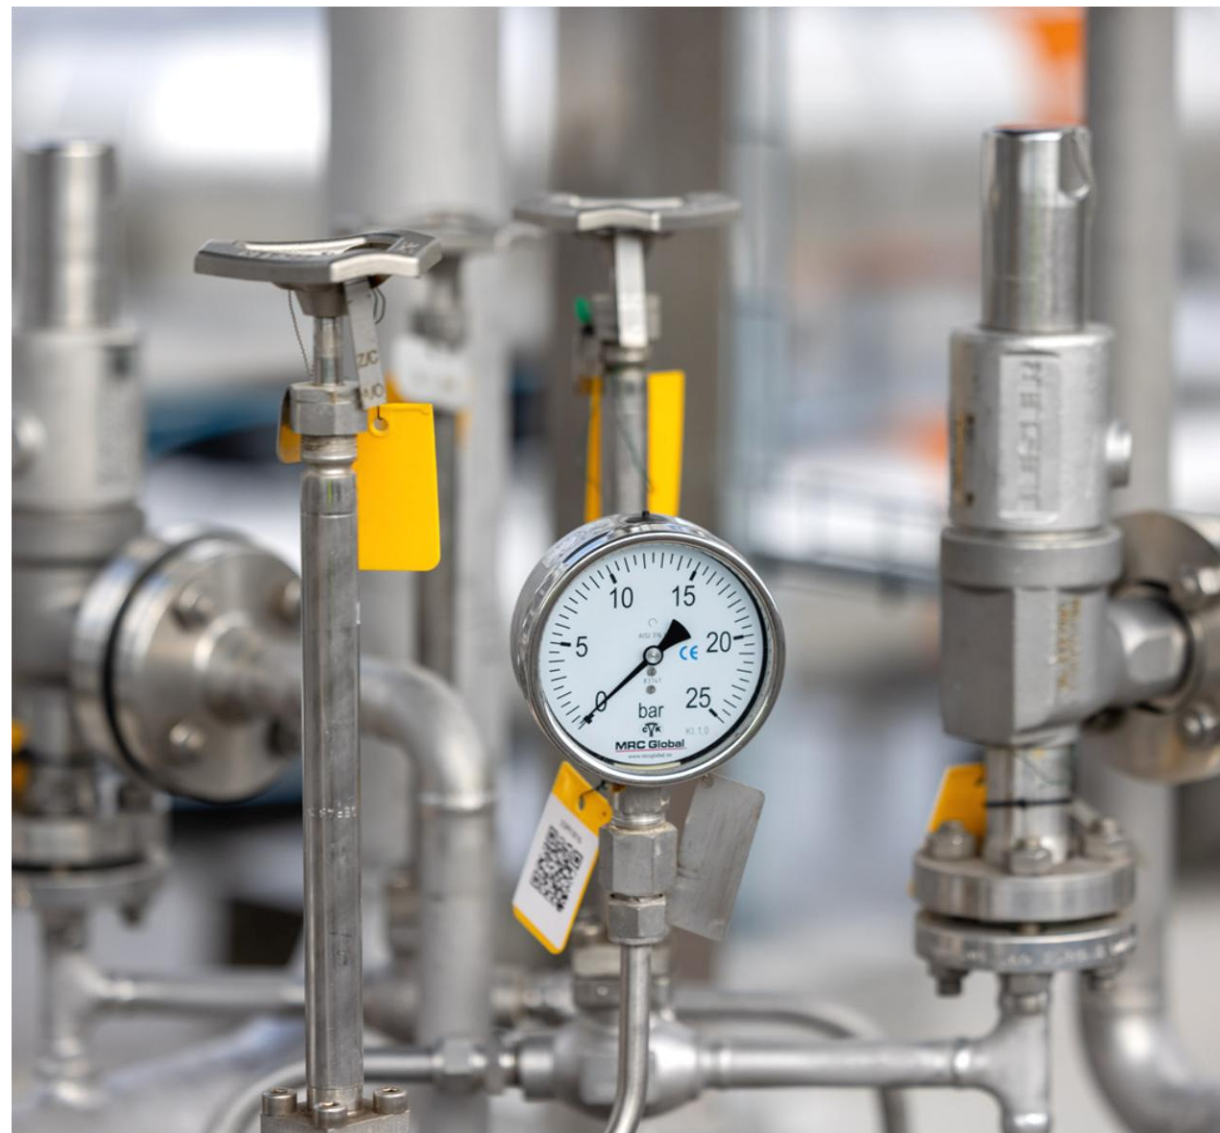
## Gasläckan i juni

- Vår fackla var satt ur drift på grund av underhåll. I samband med det inträffade en driftstörning.
- Som en säkerhetsåtgärd för att minska övertrycket ventilerades gas ut – anläggningen är designad för att göra detta
- Utsläppet motsvarade 0,04% av vår årsproduktion
- Utsläppet anmäldes som en avvikelse till kommunen – enligt våra rutiner
